CORROSIÓN EN DEPÓSITOS DE ALMACENAMIENTO DE MERCURIO

C. Muñoz, M. T. Dorado, A. Gómez-Coedo, J.J. de Damborenea, A. Conde

Centro Nacional de Investigaciones Metalúrgicas, CENIM-CSIC
Av. Gregorio del Amo, 8, 28040 Madrid (España)
a.conde@cenim.csic.es

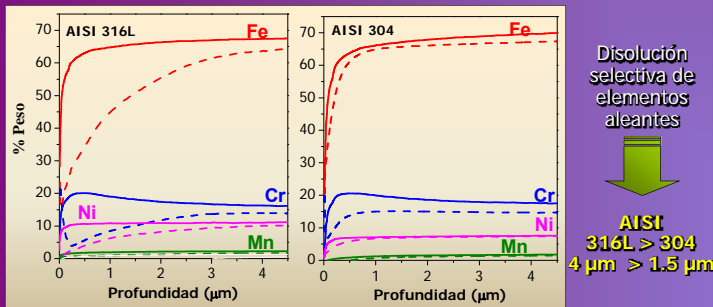
Figura 1. Perfiles de composición de los elementos aleantes en los Bidones de 10 años -AISI 316L - (izqda.) y 6 años - AISI 304 - (dcha.)

↑ t exposición
↑ [Ni, Cr, Mn] → ↑↑ Pérdida de elementos aleantes

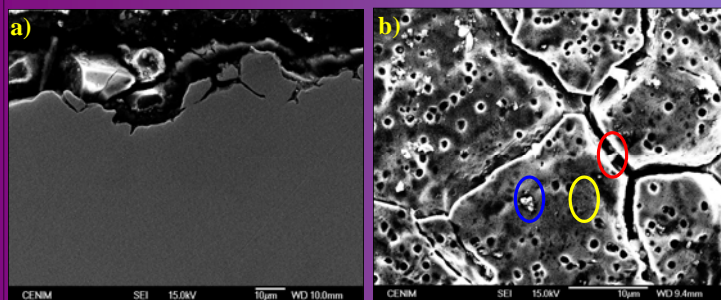
Figura 2. a) Corte transversal; b) aspecto superficial; c) análisis EDS

TUBERÍA AISI 304

Regresión de la superficie
↓
Superficie irregular
↓
Impurezas procedentes de la actividad industrial cloro-caústica

Ataque intergranular y picaduras

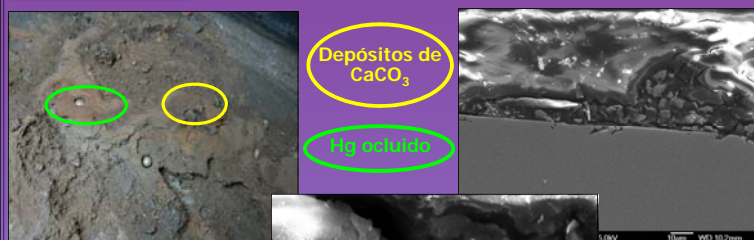
Figura 3. Macrografía del fondo del Bidón de 10 años. Detalle de los depósitos de CaCO₃

BIDÓN AISI 316L

Ataque: 40 µm de profundidad

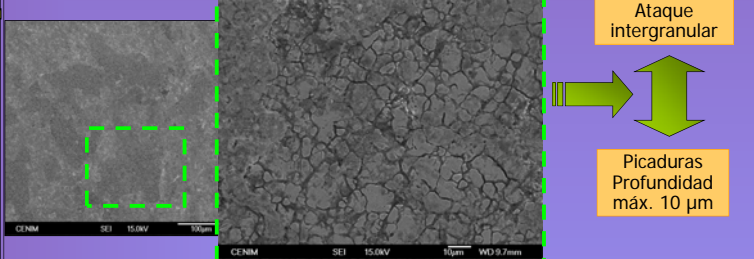
Figura 5. Aspecto general superficial

BIDÓN AISI 304

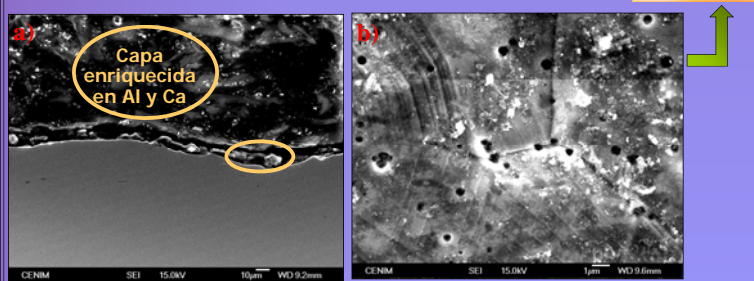
Figura 6. Aspecto general: a) transversal ; b) superficial

TANQUE AISI 304
